# 芜湖湾沚瑞诚混凝土公司“7·8”较大 中毒和窒息事故调查报告

省政府“7·8”事故调查组

2025年7月8日13时10分许，芜湖瑞诚混凝土有限公司混凝土搅拌车间内2号生产线减水剂储罐维修改造过程中发生一起较大中毒和窒息事故，造成4人死亡，1人受伤，直接经济损失751.31万元。

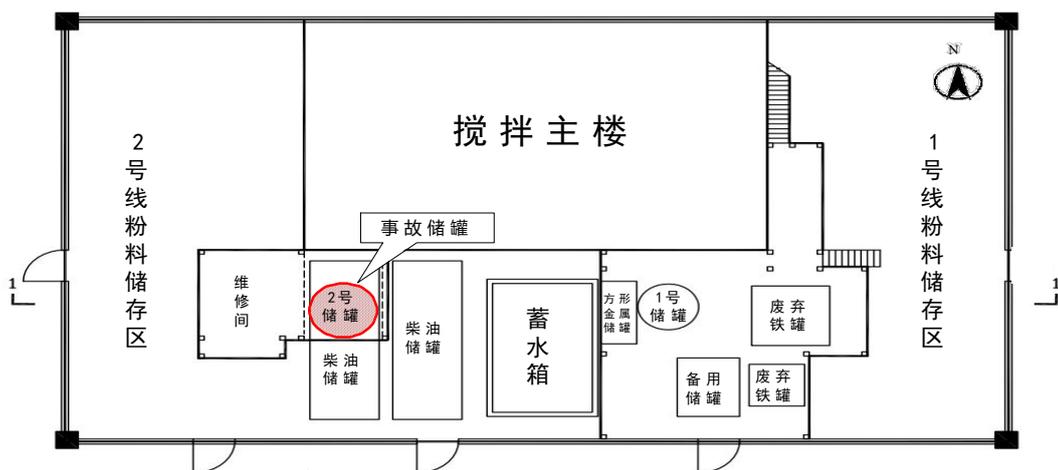
图 2 事故车间二层平台平面布置示意图

事故车间东西两侧分别为 1、2 号线的粉料储存区，中部北侧区域为混凝土搅拌主楼，搅拌主楼南侧设有两层钢结构作业平台。南侧地面中部设置有长方形蓄水箱，蓄水箱西侧 2.4 米处放置一卧式柴油储罐，柴油储罐西侧为维修间；蓄水箱东侧区域为杂物间。蓄水箱东侧二层平台自西向东依次摆放方形金属储罐、1 号储罐、备用储罐、2 个方形废弃铁罐；蓄水箱西侧二层平台自东向西依次摆放卧式柴油储罐、事故储罐，柴油储罐上卧放一白色备用储罐。三层钢结构平台上零星放置一些杂物。（见图 2、3）

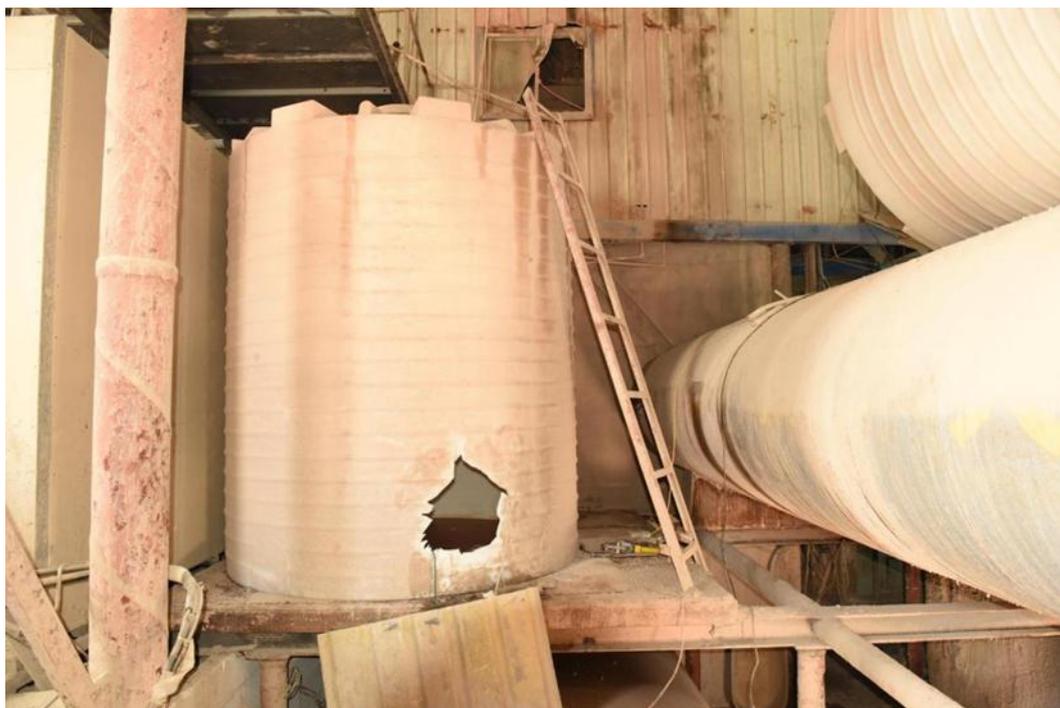
图 4 事故储罐现场图（从南侧拍摄）

事故储罐为白色塑料材质圆柱形储罐，总高2.7米，直径2.2米，壁厚9毫米，总容积约10立方米。储罐内有两部金属爬梯叠放在一起，斜靠在储罐东北侧内壁上，罐内底部存有黄褐色液体，深度7.4厘米，液面散布几只鞋子和一个金属小桶。事故储罐外东侧有一固定金属爬梯，通过爬梯可登上储罐罐顶，罐顶有一直径0.57米的圆形进料口。事故储罐罐体南侧下部有一最大宽度0.4米、最大高度0.5米的不规则破口，罐体东北方向距罐底7厘米处有一DN50的出料口，储罐东北侧放置一台离心泵，离心泵与出料口管道未连接。罐体北侧距罐底19厘米处有一新开的直径4厘米的圆孔。储罐北侧平台上放置一绿色无纺布手提

袋，袋内装有维修配件，手提袋周边散乱放有插排、活动扳手、水管热熔器、电动开孔器等工具。储罐南侧柴油储罐上放置两把菜刀。

员因吸入硫化氢、一氧化碳、二氧化碳等有毒有害气体后导致事故发生；救援人员在未采取任何防护措施的情况下进入罐内盲目施救，导致伤亡扩大。
